ANALISIS KERETAKAN PELAT ZONA LAMBUNG KAPAL BERBAHAN FIBER GLASS

INTISARI

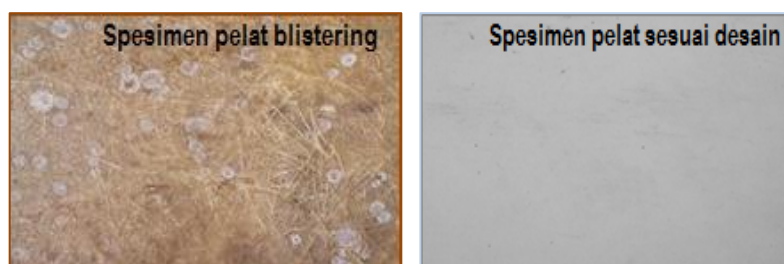
Gambar 4 Spesimen pelat *blister* dan pelat asli (sesuai desain)

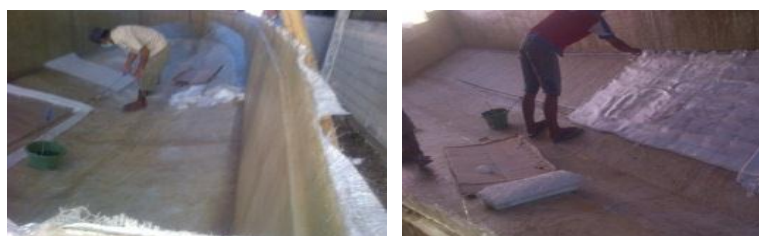
Gambar 6 Proses produksi kapal fiber glass

Dalam hal ini, proses laminasi serat penguat fiber glass *Chopped Strand Mat* dan *Woven Roving* dengan resin polyester sebagai media pengikat dilakukan secara manual menggunakan kuas tangan dan kuas roll bulu (*hand lay up*) serta dilakukan di areal terbuka.

- a. Untuk meminimalisir *air trap* yang dapat mengakibatkan terjadinya blistering maka dalam proses produksi kapal fiber glass, selain menggunakan kuas tangan dan kuas roll bulu untuk laminasi serat penguat agar menggunakan kuas roll baja untuk menekan serat penguat secara utuh dan sempurna.

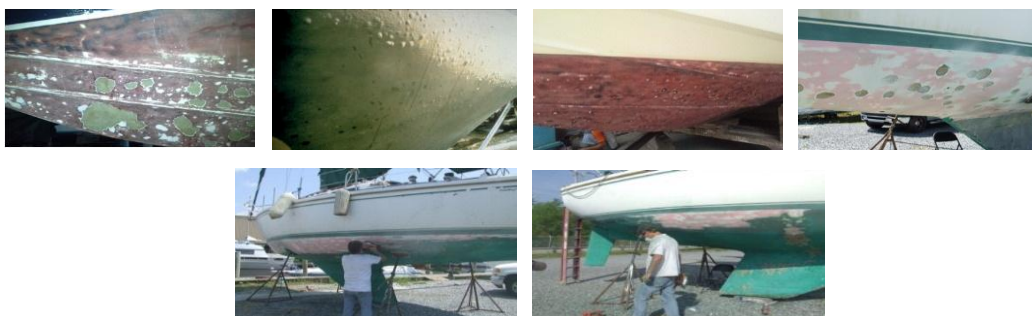
Gambar 7 Kondisi *blistering* dan perawatan zona lambung kapal fiber glass

Dalam hal ini zona lambung kapal yang mengalami *blistering* (lepuh) dibersihkan, di *wire brush*, bagian yang mengalami *pitting defect* didempul dan digrinding/dihaluskan kemudian dilakukan *gelcoat painting*. Galangan kapal fiber glass tidak ada yang melakukan pengukuran kelembaban pada zona lambung yang mengalami *blistering*.

- c. Jika galangan kapal tidak melakukan pengukuran kandungan air, maka *pitting defect blistering* sebelum didempul/ditutupi dibiarkan dahulu ± selama 1 (satu) minggu agar keberadaan air dalam serat penguat akibat dari peristiwa osmosis dapat keluar yang kemudian dibantu dengan proses pemanasan zona lambung dengan menggunakan lampu sorot.

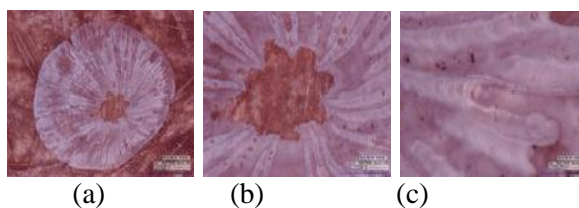
Gambar 8 Morphology sampel pelat *blister* bercak putih dengan perbesaran 50X (a), 150X (b) dan 350X (c)

Sesuai hasil pengujian morphology, terlihat perbedaan signifikan pada permukaan sampel, dimana permukaan plat asli tampak sangat halus, sementara permukaan plat *blister* baik pada bagian bercak maupun non bercak sangat kasar dan tampak mengalami perubahan kerusakan yang signifikan dan terlihat terdapat rongga dalam serat penguat.

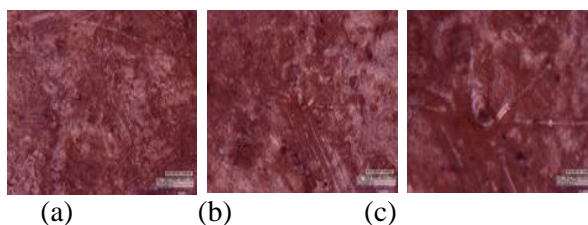
Gambar 9 Morphology sampel plat *blister* non bercak dengan perbesaran 50X (a), 150X (b) dan 350X (c)

Sesuai hasil pengujian FTIR (*Fourier Transform Infra Red*), terdapat perbedaan gugus fungsi pada sampel plat asli dan plat *blister* non bercak terlihat pada puncak 1722 cm^{-1} yang merupakan puncak untuk gugus C=O (karboksil), di mana pada sample plat *blister* non bercak puncak tersebut mengalami penurunan intensitas dibandingkan gugus karboksil pada sampel plat asli. Selain itu terdapat puncak tambahan pada sampel plat *blister* non bercak pada bilangan gelombang 1634 cm^{-1} yang merupakan gugus C=C, 1263 cm^{-1} yang merupakan gugus C-O dan pada bilangan gelombang 1034 cm^{-1} yang merupakan puncak untuk gugus fungsi C(sp³)-O. Perubahan puncak penurunan intensitas bilangan gelombang disebabkan karena reaksi hidrolisa terhadap gugus karboksil *acrylate* yang dapat membentuk senyawa karboksil lainnya sehingga puncak pada 1724 cm^{-1} mengalami pergeseran dan muncul pada daerah puncak sekitar 1722 cm^{-1} .

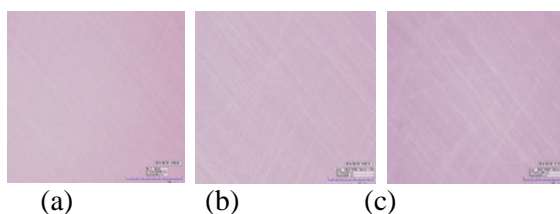
Gambar 10 Morphology sampel plat asli dengan Perbesaran 50X (a), 150X (b) dan 350X (c)

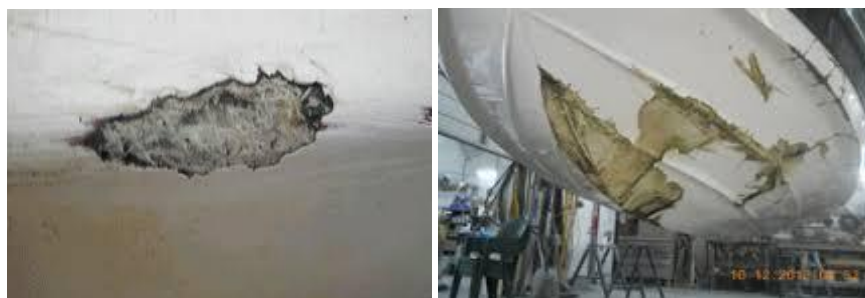
Kondisi ini mengindikasikan bahwa pelat zona lambung yang mengalami *blistering* telah terjadi peristiwa osmosis (peristiwa dimana terjadi penyerapan air laut kedalam serat penguat sehingga menyebabkan kandungan air dalam serat penguat menjadi tinggi yang kemudian akan membuat kerapuhan serat penguat dan hal ini yang akan menyebabkan pelat zona lambung dalam waktu tertentu (2 s/d 3) tahun mengalami kerusakan/keretakan sebagaimana yang diperlihatkan pada Gambar 11 jika terjadi benturan dengan gelombang laut atau objek lain.

Gambar 11 Visual kerusakan/keretakan pelat zona lambung

- e. Pelat zona lambung yang mengalami blistering telah terjadi peristiwa osmosis sehingga menyebabkan kandungan air dalam serat penguat menjadi tinggi yang kemudian akan membuat kerapuhan serat penguat, dan dalam waktu tertentu (2 s/d 3) tahun[4] pelat zona lambung dapat mengalami kerusakan/keretakan jika terjadi benturan dengan gelombang laut atau objek lain.

- b. Untuk menghindari kerusakan/keretakan pelat fiber glass, lakukan pengukuran kandungan air pada areal blistering pelat zona lambung. Jika kandungan air serat penguat fiber glass telah melebihi ambang batas (10-12) % H₂O maka lakukan tindakan treatment berupa *crooping* atau penggantian pelat sesuai ketentuan Badan Klasifikasi.
