ANALISIS KERUSAKAN POROS *BRINE INJECTION PUMP*

Ratna Kartikasari¹, Antony²

^{1,2}Program Studi Teknik Mesin STTNAS Yogyakarta

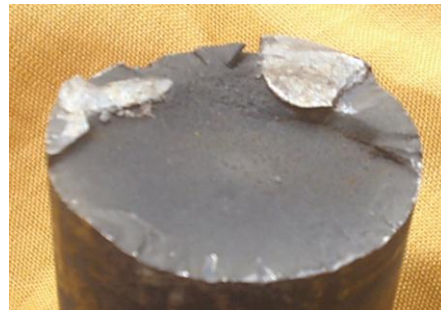
Gambar 1. Permukaan patah poros *brine injection pump*

Analisis secara visual pada permukaan patahan baja SS 420 Gambar 1, menunjukkan bahwa terdapat permukaan patahan yang halus dan terdapat ini disebabkan mekanisme penalaran retak yang terjadi setelah terjadinya *initial crack* yang disebabkan oleh terjadinya korosi oleh lingkungan korosif seperti khlor, sulfur, dan $H_2SO_4(98\%)$ yang sengaja ditambahkan sebagai inhibitor. Lingkungan korosif merusak lapisan pasif

baja SS 420 dan pada daerah dengan potensial yang paling rendah akan menjadi awal terjadinya korosi (*initial crack*). Pada saat poros mendapat beban mekanis maka penjalaran retak dimulai dan akhirnya patah.

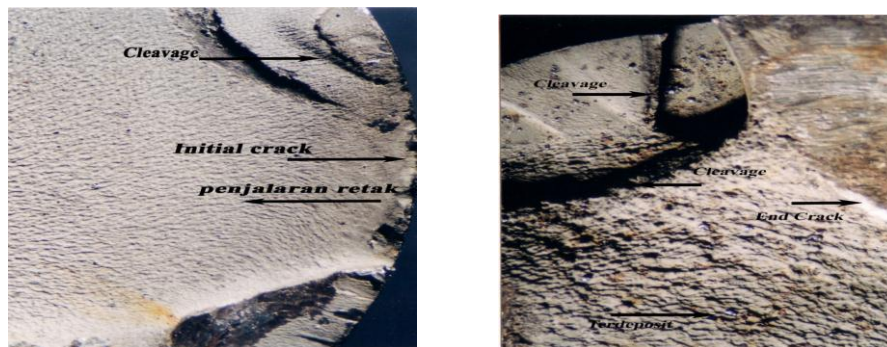
Pada Gambar 2-5 terlihat jelas pola pembebanan dinamis yang terus berulang pada poros di daerah patahan yang menjadi *initial crack*, sehingga permukaan patahan mengalami patah campuran berupa patah ulet dan patah getas interkristalin. Menurut mekanisme patahan, terjadinya patah campuran tidak hanya diakibatkan geseran, tetapi juga karena lepasnya kisi kristal logam atau batas butir. Patahan pada *initial crack* adalah patahan getas interkristalin dan diikuti oleh patahan transkristalin.

Fenomena perambatan retak cukup jelas terlihat dari *initial crack* kemudian menjalar mengikuti garis penalaran sehingga penalaran retak mempunyai arah dan pola dari jenis pembebanan, yaitu berupa beban puntir sampai akhirnya patah (*end crack*) yang ditandai dengan adanya *ductile tearing* pada poros. Pada permukaan patahan terdapat beberapa daerah yang membentuk *cleavage* yaitu daerah yang mengalami pergeseran sepanjang bidang kisi kristal yang pada permukaan ditandai dengan bentuk permukaan yang halus

Gambar 2. Struktur makro memperlihatkan *initial crack* pada permukaan patahan, *cleavage* dan penjalaran retak.

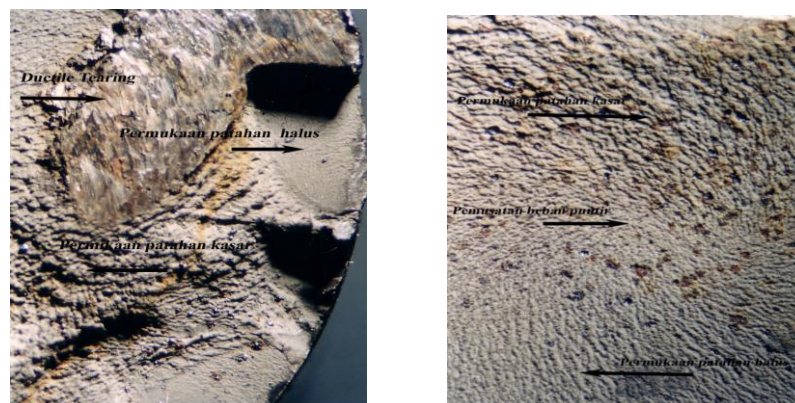
Pada permukaan patahan juga menunjukkan telah terjadinya deposit pada bahan akibat dari unsur kandungan dalam *brine injeksi pump*, deposit terjadi pada saat peristiwa perambatan retak pada daerah patah getas adalah Mo, P, S, W, Mn, dimana masing-masing dari unsur tersebut memberikan pengaruh yang berbeda. Penambahan unsur Mo berfungsi membentuk lapisan stabil di permukaan baja untuk mencegah terjadinya korosi sumuran. Penambahan unsur P berperan pada saat *casting* yaitu unsur P dapat mengikat udara dan

Gambar 3. Struktur makro menunjukkan *end crack* setelah penjalaran retak, *cleavage* dan daerah yang terdeposit.

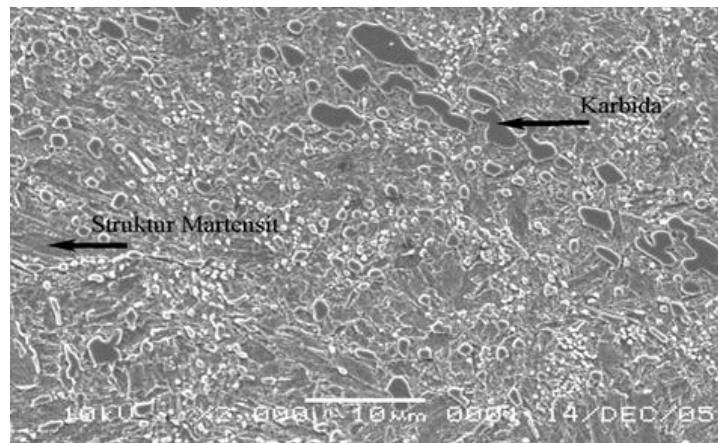
Analisis hasil uji struktur mikro menggunakan SEM, hasil uji struktur mikro poros *brine injection pump* terlihat pada Gambar 6. Karbida Cr terlihat mengumpul di daerah batas butir diantara struktur martensit. Pembentukan karbida terjadi karena temperatur proses

masuk dalam daerah terjadinya sensitisasi baja krom (Smallman dan Bishop, 1985). Sehingga terjadilah perpindahan unsur Cr di daerah sekitar batas butir menuju batas butir untuk berikatan dengan C yang telah meningkat reaktifitasnya terhadap Cr membentuk karbida Cr ($Cr_{23}C_6$). Daerah yang kekurangan Cr ini akan menjadi rentan terhadap lingkungan korosif maupun beban mekanis (Tata Surdia, 2000).

Pada saatnya daerah ini akan menjadi awal terjadinya crack (*initial crack*). Adanya unsur klor akan mempercepat terjadinya kerusakan poros *brine injection pump*. Penjalaran retak selanjutnya akan mengikuti pola interkristalin yaitu mengikuti pola pembentukan karbida atau daerah yang kekurangan Cr. Akibat beban dinamis

pada poros yang berstruktur martensit akan menyebabkan pola patahan poros *brine injection pump* menjadi transkristalin. Sehingga pola patahan poros menjadi dominan patahan transkristalin walaupun dimulai dengan interkristalin.

Gambar 6. Hasil uji struktur mikro poros *brine injection pump* menggunakan SEM

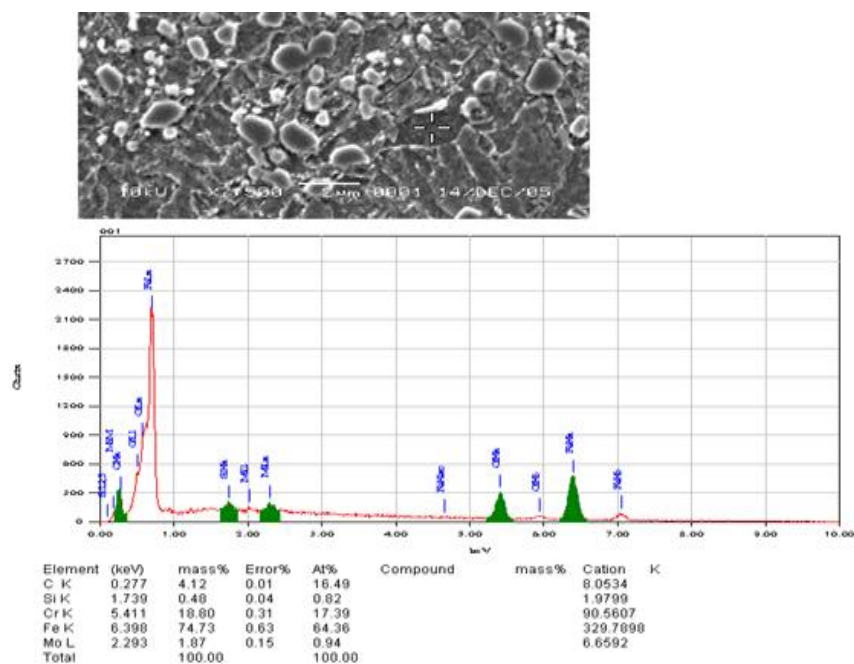
mengetahui komposisi pada masing-masing fasa yang terdapat dalam baja SS 420. Hasil uji EDS terlihat pada Gambar 7 dan 8. Uji EDS dilakukan di dua daerah yaitu di daerah martensit dan karbida. Hasil uji EDS di daerah karbida (Gambar 8) menunjukkan kadar unsur utamanya adalah Fe dengan kandungan 78,60%, *chromium* sebesar 15,60%, *carbon* 3,34%, Mo 1,84%, dan Si sebesar 0,64%. Pada daerah yang berstruktur martensit (Gambar 7) menunjukkan Fe sebagai unsur utama sebesar 81,02%, *chromium* 14,75%, *carbon* 3,15%, Si 0,54% dan S sebesar

0,53%. Hasil tersebut menunjukkan adanya perbedaan komposisi di dua fasa. Kadar Cr terlihat lebih rendah di daerah martensit, dengan demikian *initial crack* akan dimulai pada daerah yang kekurangan Cr yaitu di daerah martensit (Budinski, 1989).

Gambar 7. Hasil uji EDS pada daerah martensit

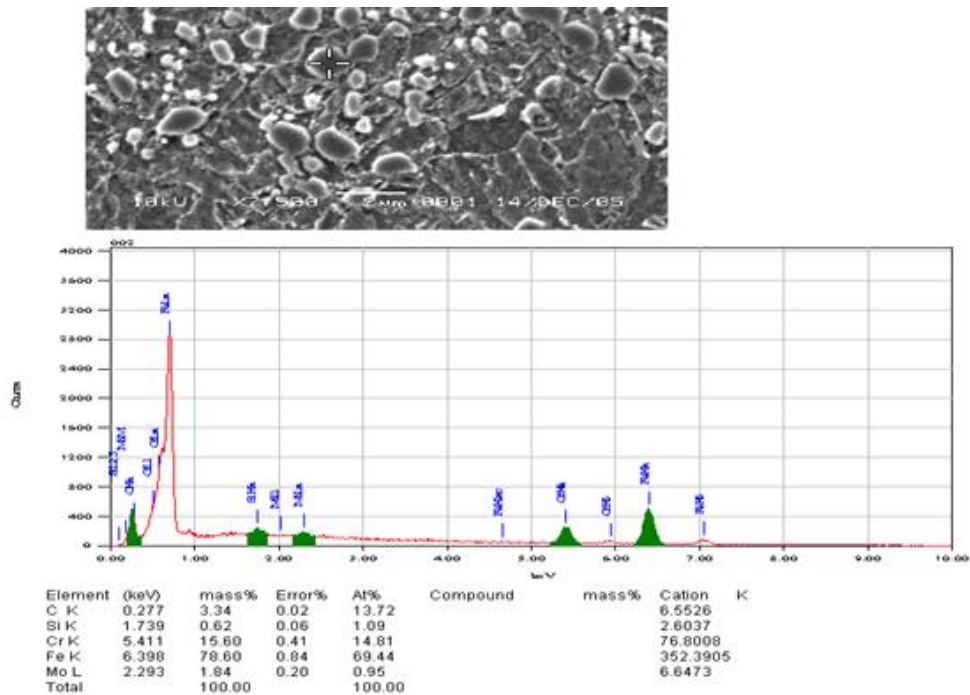
Gambar 8. Hasil uji EDS pada daerah karbida
