**PELATIHAN INSPEKSI VISUAL PENGELASAN SMAW (LAS BUSUR LISTRIK)
UNTUK WARGA RW 24 NOTOYUDAN, PRINGGOKUSUMAN,
GEDONGTENGEN, YOGYAKARTA**

Ellyawan Setyo Arbintarso¹, Agus Duniawan²

^{1,2}Jurusan Teknik Mesin, Institut Sains & Teknologi AKPRIND Yogyakarta

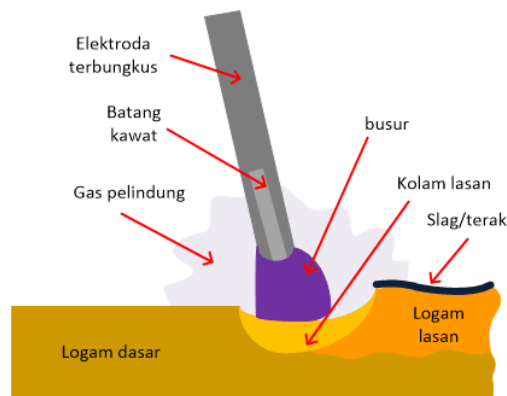
Gambar 1. Proses terjadinya pengelasan busur listrik (SMAW)
(American Welding Society, 2009)

Pengelasan busur listrik atau *Shielded Metal Arc Welding* (SMAW) adalah teknik pengelasan yang sering digunakan oleh masyarakat, selain mudah didapat peralatannya, juga mudah dalam pengoperasiannya. SMAW dikenal juga dengan pengelasan busur logam terbungkus, dimana menggunakan elektroda terbungkus sebagai fluks (kembang api) yang akan mencair pada saat arus listrik mengalir pada elektroda tersebut (Wirjosumarto dan Okumura, 1996). Terbakarnya elektroda terbungkus juga menghasilkan gas yang melindungi proses pengelasan dari oksidasi di sekitarnya. Batang kawat yang berada di elektroda terbungkus kemudian meleleh seiring dengan meningkatnya temperatur elektroda tersebut, lelehan kawat akan mengisi las dan fluks cair akan membeku dan terapung di permukaan lasan berupa kotoran/terak (*slag*), seperti terlihat pada Gambar 1.

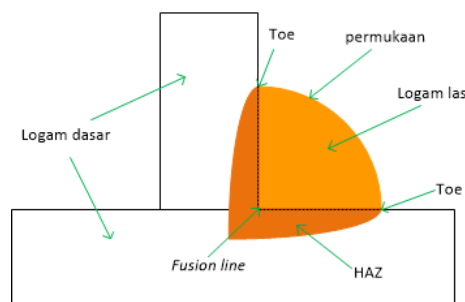
Gambar 2. Daerah lasan pada pengelasan rangka meja

Sebelum dapat melakukan inspeksi untuk melihat adanya cacat (*defect*) pada hasil pengelasan perlu mengetahui dulu istilah-istilah pada daerah pengelasan. Daerah pengelasan terdiri dari tiga bagian yaitu logam las(an)/dasar/induk, garis peleburan (*fusion line*), dan HAZ (*Heat Affected Zone*) (American Welding Society, 2015). Logam las adalah bagian dari logam dasar yang mencair pada saat proses pengelasan dan kemudian membeku, seperti yang terlihat pada Gambar 2. Sedangkan garis peleburan adalah daerah gabungan atau batas cair antara logam las dan logam dasar (induk – *base metal*). Daerah terpengaruh panas atau HAZ adalah daerah yang bersebelahan antara garis peleburan dengan logam dasar selama pengelasan mengalami pemanasan dan pendinginan, daerah ini tidak mengalami peleburan (Wiryosumarto dan Okumura, 1996).

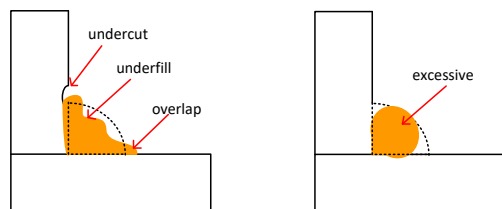
Gambar 3. Bentuk tidak sempurna pada sambungan *fillet*

Bentuk tidak sempurna adalah cacat las yang berada di permukaan atau akar dari lasan, bentuk cacatnya menyerupai cerukan (*undercut*), gundukan (*overlap*) yang terjadi pada logam dasar atau induk, atau cekungan (*underfill*) dan gundukan (*excessive*) yang terjadi pada lasan, cacat ini disebabkan pemanasan berlebih sehingga mempengaruhi daerah pemanasan dan lasan. Cerukan ini bisa terjadi di berbagai jenis sambungan las (*fillet*, *lap joint* dan lain sebagainya) seperti terlihat pada Gambar 3.

Beberapa penyebab terjadinya cacat terpotong yaitu: arus pengelasan yang digunakan terlalu besar, posisi elektroda kurang tepat, panjang busur las terlalu tinggi, kecepatan pengelasan terlalu cepat, ayunan elektrodanya kurang merata. Untuk mencegahnya perlu dilakukan penyesuaian arus pengelasan yang sesuai dengan elektroda yang digunakan (cek pada bungkus elektroda), kecepatan pengelasan diturunkan, panjang busur diperpendek maksimal $1,5 \times$ diameter elektroda, sudut kemiringan 70-80 derajat dari posisi lasan, ayunan dibuat merata.

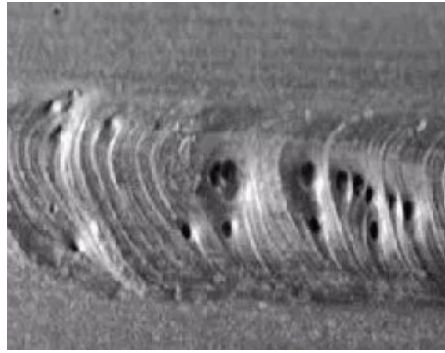
Gambar 4. Cacat porositas di permukaan lasan ditandai dengan lubang pori

Cacat porositas berbentuk lubang-lubang kecil (*pori*) pada lasan, bisa terdapat di permukaan ataupun di dalam lasan. Contoh cacat porositas di permukaan terlihat pada Gambar 4. Cacat ini jika berada di dalam lasan berpotensi terjadi perpatahan dengan mudah.

Pada umumnya cacat porositas disebabkan oleh elektroda yang lembab, arus pengelasan terlalu rendah, kecepatan pengelasan terlalu tinggi, adanya zat pengotor pada logam dasar, dan terkontaminasi gas hydrogen akibat busur las terlalu panjang. Untuk mengatasinya perlu memastikan kelembaban elektroda, jika diperlukan bisa dioven terlebih dahulu elektrodanya, arus disesuaikan dengan jenis elektroda yang digunakan, bersihkan logam induk jangan sampai ada pengotor seperti minyak, karat atau debu.

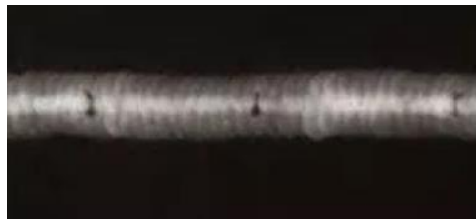
Gambar 5. Warna gelap adalah terak yang terjebak dalam lasan

Inklusi terak adalah cacat akibat terbawanya atau terjebaknya terak dalam lasan (Gambar 5), pada umumnya terjadi pada awalan pengelasan atau pada bagian akhir pengelasan. Secara visual, terdapat warna yang berbeda pada lasan, cacat inklusi terak di bagian dalam hanya dapat diketahui dengan pengujian radiografi.

Penyebab utama inklusi terak ini adalah proses pembersihan terak yang kurang sempurna, atau terlambat dikerjakan, arus terlalu rendah, busur las terlalu jauh, dan sudut pengelasan tidak sesuai. Pencegahan dapat dilakukan dengan segera membersihkan terak dari lasan, arus disesuaikan dengan rekomendasi elektroda, busur las disesuaikan jaraknya, dan sudut pengelasan disesuaikan.

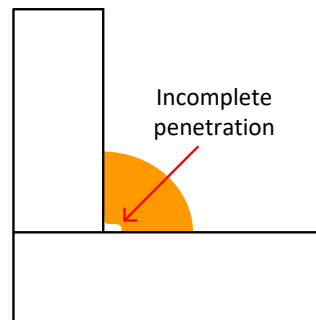
Gambar 6. *Incomplete Penetration/Fusion* pada pengelasan *fillet*

Penetrasi (fusi) tidak sempurna terjadi jika pengelasan tidak menyentuh dasar dari alur lasan (lihat gambar 6). Penyebab utama cacat ini karena kecepatan pengelasan yang terlalu tinggi sehingga lasan belum sempat sempurna menyentuh dasar alur sudah membeku, meninggalkan rongga di dalam lasan, jarak busur las terlalu tinggi dari logam

induk, sudut elektroda tidak sesuai dan arus pengelasan terlalu rendah. Pencegahan dapat dilakukan dengan menyesuaikan dengan aturan yang tertera pada elektroda yang digunakan, jarak busur las tidak melebihi $1,5 \times$ diameter elektroda, dan arus disesuaikan dengan ketentuan elektrodanya.

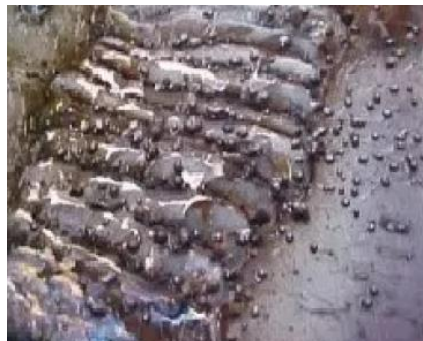
Gambar 7. *Over spatter* pada lasan

Over spatter adalah percikan las yang berlebihan, sehingga menjadikan lasan *excessive*. Percikan las sebetulnya dapat dibersihkan dengan kikir atau gerinda, namun jika percikan las masuk ke dalam lasan maka tidak dapat dibersihkan dan dapat mempengaruhi kekuatan lasnya (lihat Gambar 7).

Penyebabnya adalah arus pengelasan yang terlalu tinggi, jarak busur listrik terlalu jauh dan elektroda lembab. Untuk mencegahnya dengan cara menurunkan arus pengelasan lebih rendah, menyesuaikan tinggi busurnya, dan mengeringkan elektroda yang lembab.

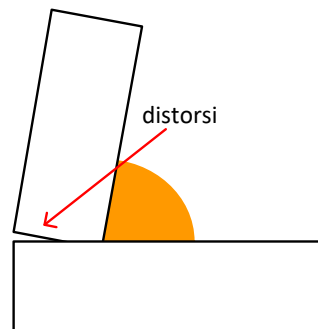
Gambar 8. Distorsi pada sambungan T

Distorsi adalah cacat akibat berubahnya bentuk logam las atau logam dasar. Perubahan ini akibat panas berlebihan yang diakibatkan selama proses pengelasan dan logam tidak mampu menahan panas tersebut. Bentuk distorsi banyak ragamnya, salah satunya terlihat pada Gambar 8.

Penyebab terjadinya distorsi pada pengelasan dikarenakan panas berlebihan akibat kecepatan pengelasan yang terlalu lambat, arus terlalu tinggi, elektroda tidak sesuai dan persiapan las yang salah. Pencegahannya dapat dilakukan dengan menyesuaikan kecepatan pengelasan dan arus sesuai jenis elektroda yang digunakan dan mempersiapkan alat bantu pengelasan yang sesuai. Gambar 9 menampilkan contoh pengecekan hasil pengelasan.

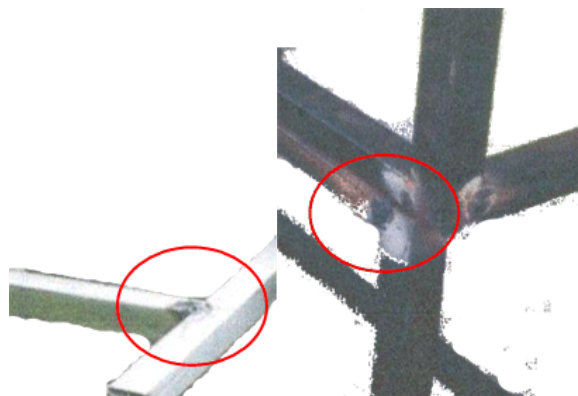
Gambar 9. Pengecekan hasil pengelasan

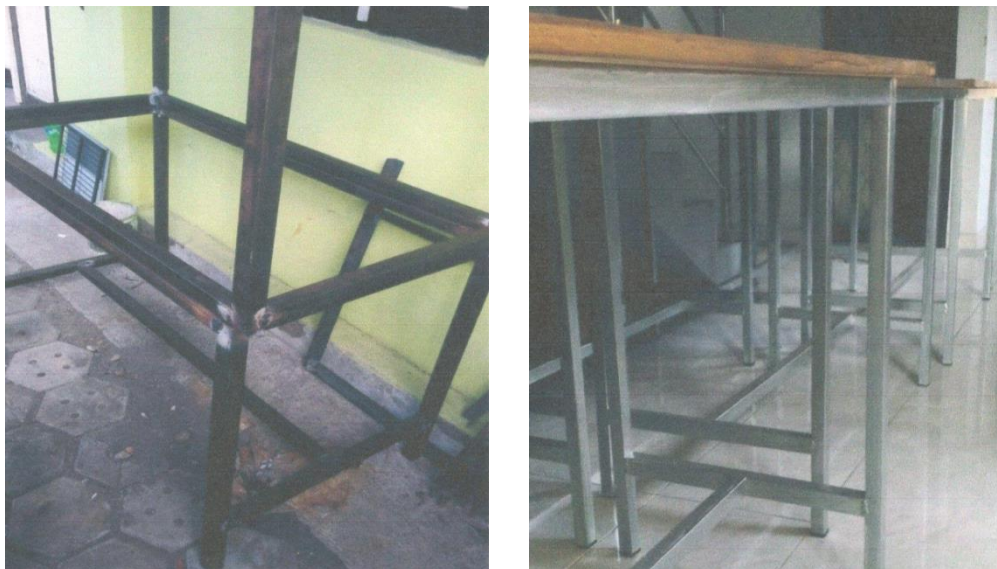
Gambar 11. Hasil pengelasan warga RW 24 Notoyudan

Kegiatan Pengabdian kepada Masyarakat ini difokuskan pada pengecekan pengelasan kaki meja dan kursi untuk kepentingan kesekretariatan RW 24 Notoyudan, Kelurahan Pringgokusuman. Gambar 10 dan Gambar 11 menampilkan foto kegiatan selama proses pelatihan.
