IMPLEMENTASI SENSOR ACCELEROMETER MMA7361 SEBAGAI PENDETEKSI KECELAKAAN MOBIL BERBASIS SISTEM INFORMASI KECELAKAAN

Keke Aziz Al Amien¹, Beny Firman², dan Samuel Kristiyana³
Jurusan Teknik Elektro, Fakultas Teknologi Industri
Institut Sains dan Teknologi AKPRIND Yogyakarta
Jl. Kalisahak No. 28, Balapan, Yogyakarta, Indonesia
keke.kemin@gmail.com¹, benyfirman@akprind.ac.id², yanaista@gmail.com³

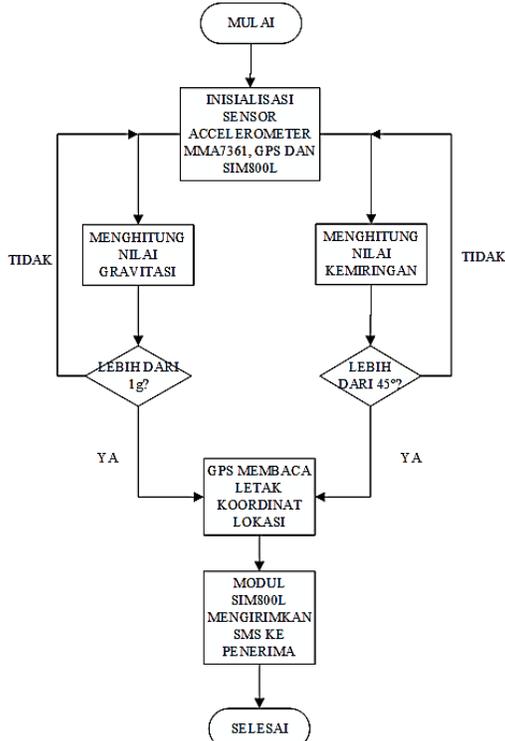
Gambar 2. Diagram Alir Prinsip Kerja Alat

Untuk memenuhi prinsip kerja alat maka diperlukan beberapa perancangan berupa perancangan secara *hardware* dan *software*.

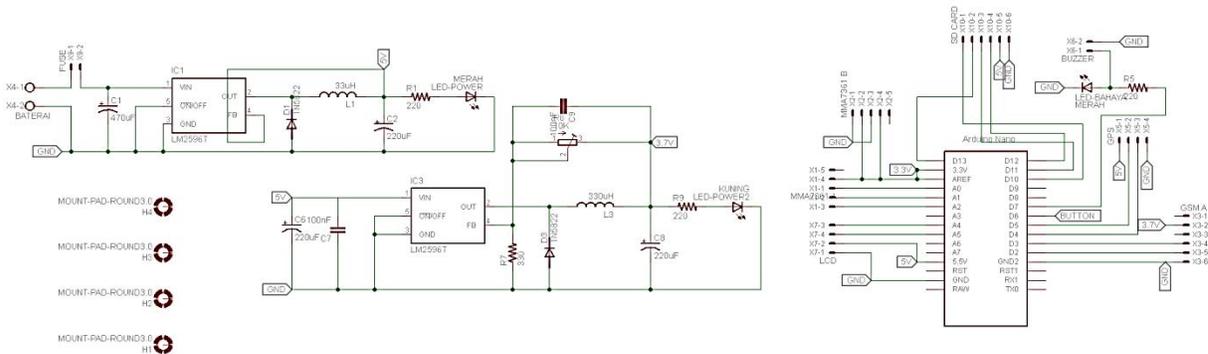
Gambar 3. Rangkaian Elektronis

mekanik. Hal yang harus disiapkan pada perancangan elektronis adalah rangkaian elektronis. Rangkaian elektronis dapat dilihat pada gambar 3. Rangkaian elektronis ini berfungsi untuk mengatur penyaluran catu daya pada setiap modul serta mengatur penyaluran data. Catu daya disini sebesar 7,4 volt yang berasal dari baterai Li-Ion lalu tegangan ini diturunkan menjadi 5 volt untuk disalurkan pada Arduino Nano, modul GPS GY-NEO6MV2. Sedangkan modul GSM SIM800L menggunakan tegangan 4 volt dan sensor *Accelerometer* MMA7361 menggunakan tegangan sebesar 3,3 volt.

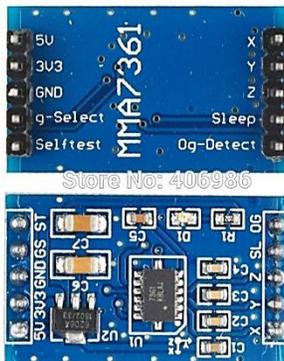
Gambar 4. Bentuk Fisik Modul Sensor MMA7361

Sensor Accelerometer MMA7361 adalah sensor yang berfungsi untuk mendeteksi percepatan, mengindra getaran ataupun untuk mengetahui percepatan akibat gravitasi bumi.

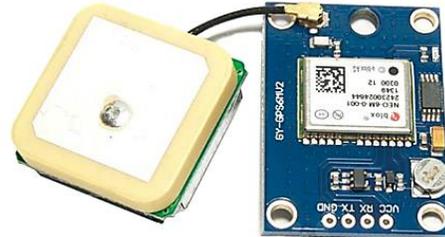
Gambar 6. Modul GPS GY-NEO6MV2

Modul GPS GY-NEO6MV2 adalah salah satu modul GPS yang dapat digunakan untuk mendeteksi lokasi berdasarkan lokasi lintang (*latitude*) dan bujur (*longitude*)

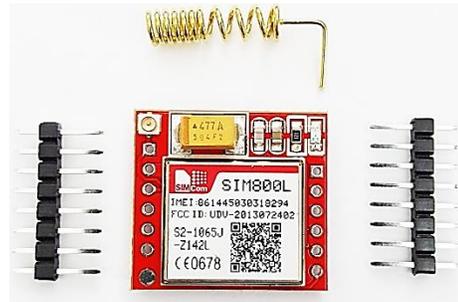
Gambar 7. Modul GSM SIM800L

Modul terakhir yang digunakan adalah modul GSM SIM800L. Modul ini bekerja menggunakan suatu perintah yang disebut *AT-Command*. Salah satu contoh perintah *AT-Command* adalah perintah untuk mengirimkan SMS yaitu *AT+CMGS*.

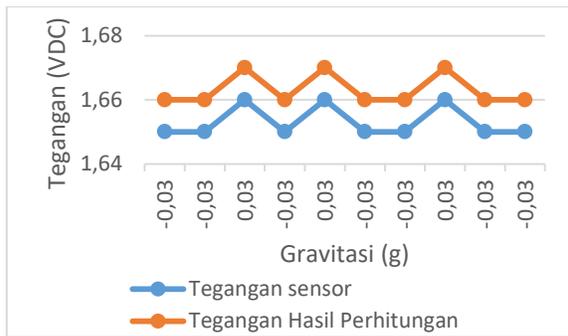
Gambar 8. Grafik Linearitas Sensor

Pengujian ini bertujuan untuk mengetahui tingkat kesalahan pada pembacaan sensor. Data ini dapat dilihat pada tabel 1.

Pada tabel 1 terlihat bahwa nilai tegangan antara tegangan sensor dan tegangan hasil perhitungan hanya berbeda 0,01 volt. Sehingga perbedaan ini tidak mempengaruhi linearitas hasil dari sensor ini.

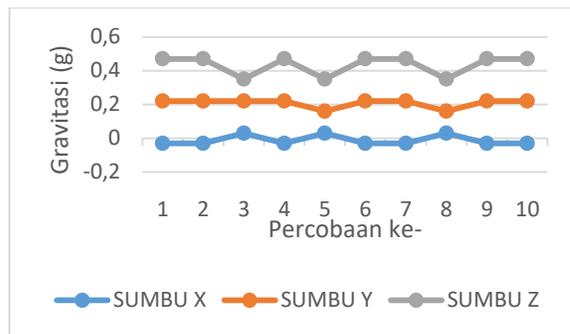
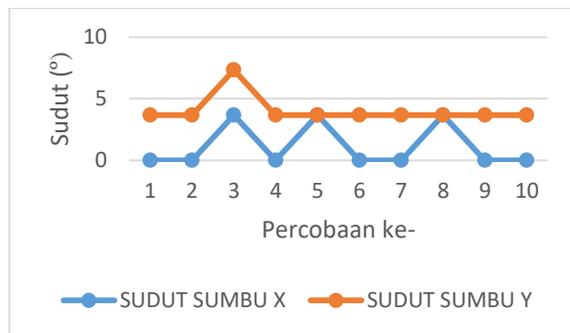
Data selanjutnya adalah data perubahan pada saat keadaan mobil mati. Pengujian ini bertujuan untuk membuktikan bahwa nilai tetap stabil ketika mobil dalam keadaan mati.

Gambar 9. Nilai gravitasi saat Keadaan Mobil Mati

Gambar 10. Nilai Sudut saat Keadaan Mobil Mati

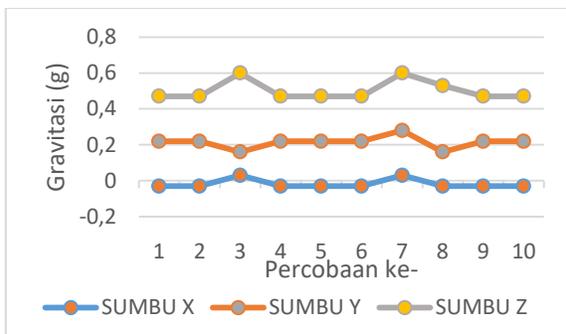
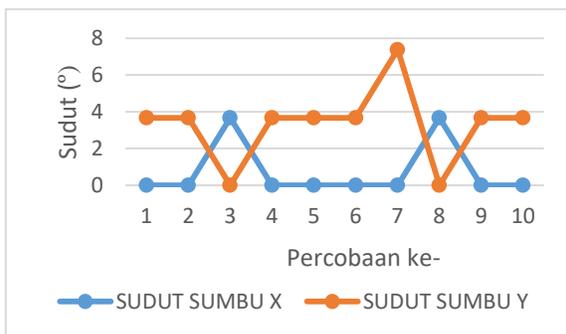
Gambar 11. Nilai Gravitasi saat Keadaan Mobil Dihidupkan

Gambar 12. Nilai Sudut saat Keadaan Mobil Dihidupkan

Pada tabel 3 terdapat perubahan pada nilai gravitasi dan sudut di setiap sumbu yang

disebabkan karena getaran dari mesin mobil namun perubahan ini masih di dalam batas kondisi aman.

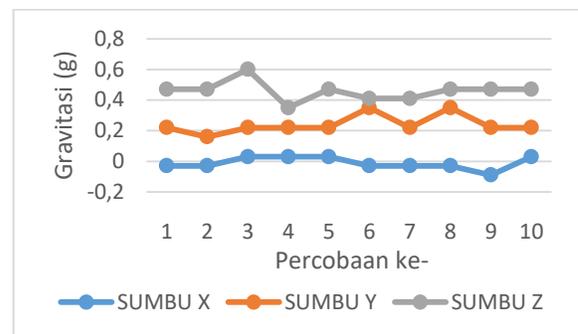
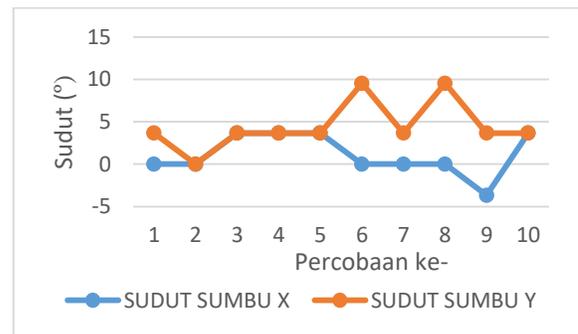
Gambar 13. Nilai Gravitasi ketika Mobil Berjalan

Gambar 14. Nilai Sudut ketika Mobil Berjalan

Pengambilan data ini dilakukan pada jalanan yang permukaannya rata sehingga kecil guncangan yang terjadi. Pada tabel 4 terlihat

terjadi sedikit perubahan pada nilai gravitasi dan sudut pada setiap sumbunya ketika ada perubahan kecepatan dan kondisi jalan yang berbeda namun perubahan ini masih dalam kondisi normal.

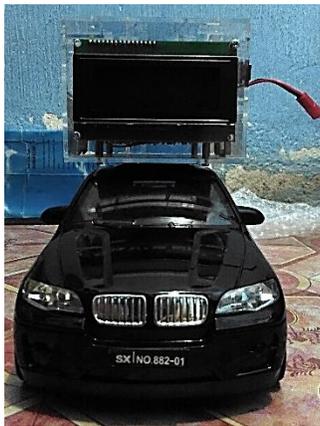
Gambar 15. Letak Alat saat Pengujian pada Mobil RC

Pengujian kecelakaan berupa tabrakan dilakukan dengan metode simulasi yaitu alat diletakkan diatas pada suatu bidang seperti mobil *Remote Control (RC)* lalu ditabrakan menuju tembok.

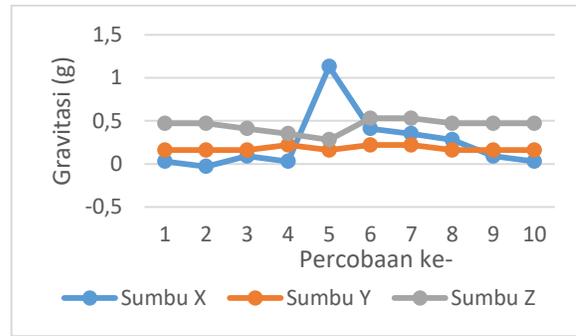
Gambar 16. Nilai Gravitasi saat Tabrakan dari Arah Depan

Berdasarkan tabel 5 dan tabel 6, nilai gravitasi yang terjadi kecelakaan ada pada nilai diatas 1g yaitu 1,13g dan 1,16g. Jika nilai ini diubah menjadi nilai kecepatan dengan rentang waktu 1 detik maka :

1) Untuk mendeteksi terjadinya suatu kecelakaan pada mobil terdapat dua indikator utama yaitu perubahan nilai gravitasi lebih dari 1g dan perubahan nilai sudut lebih dari 45°. Kedua indikator ini dapat dibaca menggunakan sensor Accelerometer MMA7361. Pada simulasi tabrakan yang sudah dilakukan didapatkan nilai perubahan gravitasi sebesar 1,13g yang setara dengan 39,87 km/jam pada sumbu X jika arah kecelakaan dari depan dan 1,16g yang setara dengan 40,93 km/jam pada sumbu Y jika arah kecelakaan dari samping.

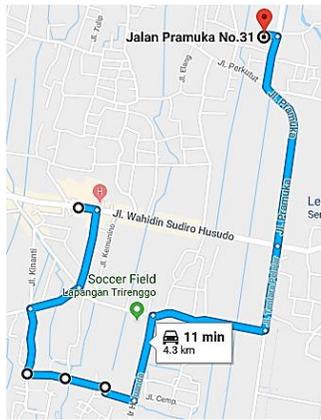
Gambar 18. Jalur Pengujian

Berdasarkan pada tabel 9, terdapat perbedaan titik lokasi antara hasil pembacaan GPS GY-NEO6MV2 dan GPS dari *smartphone* namun perbedaan ini masih dalam batas yang bisa ditoleransi karena tidak terlalu jauh yaitu kisaran 2 s/d 14 meter.
