ANALISIS STABILITAS DAN PEMILIHAN PERKUATAN LERENG PADA RUAS JALAN PEMUDA KM. 3 KABUPATEN KOLAKA PROVINSI SULAWESI TENGGARA

Isramyano Yatjong¹, Fachryano²

^{1,2}Program Studi Teknik Sipil FST Universitas Sembilanbelas November Kolaka
Jl. Pemuda, Taha, Kolaka, Kabupaten Kolaka, Sulawesi Tenggara, 93561
Email:¹isramyanost@yahoo.co.id, ²fachryano1911@gmail.com

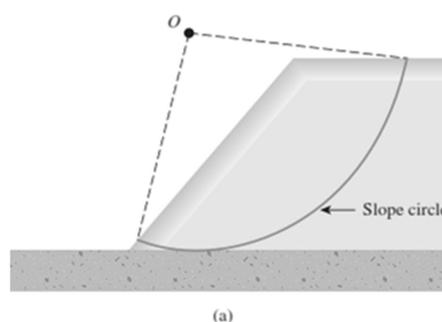
- Bila keruntuhan terjadi sepanjang bidang gelincir dari atas (*top*) ke bawah lereng (*toe*) disebut *slope failure*/keruntuhan lereng (Gambar 1a).

Gambar 1a. Keruntuhan lereng
(Das,2010)

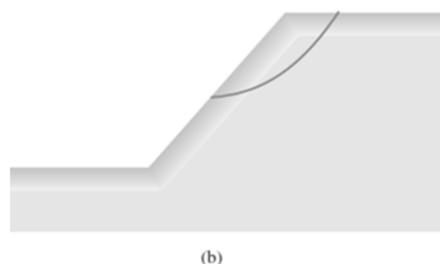
- Dalam keadaan tertentu, keruntuhan dapat terjadi di sebagian lereng bagian atas dinamakan *shallow slope failures*/keruntuhan dangkal (Gambar 1b).

Gambar 1b. Keruntuhan dangkal
(Das, 2010)

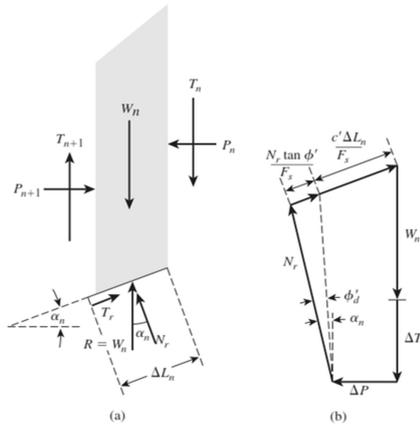
Gambar 3. Gaya pada salah satu irisan ke-n (Das,2010)
a. Gaya-gaya yang bekerja pada irisan ke-n
b. Gaya kesetimbangan secara *polygon*

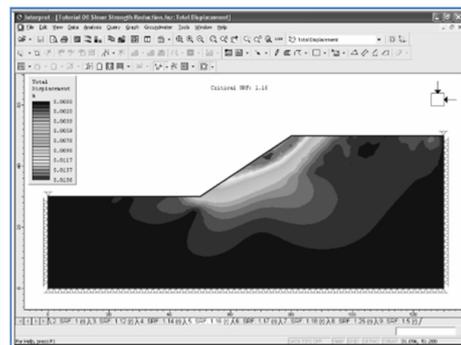
Dalam program *Phase2 v.8*, input data yang dimasukkan yaitu modulus elastisitas (E), Poisson rasio (ν), berat unit (γ), kohesi (C), sudut gesek dalam (ϕ), kuat tarik (σ_t), tegangan tanah *in-situ* (σ), dan level muka air tanah. Model material dipilih sebagai material yang mengikuti mode I Mohr-Coulomb sebagai kriteria keruntuhan dan tipe analisis model mengikuti konsep *plane-strain* serta model konstitutif yaitu elasto-plastik (*Manual Phase2v.8, 2007*). Contoh model simulasi perpindahan lereng dengan *Phase2 v.8* ditampilkan pada Gambar 4 (*Rocscience, 2007*).

Gambar 4. Contoh model simulasi perpindahan lereng dengan *Phase2 v.8*

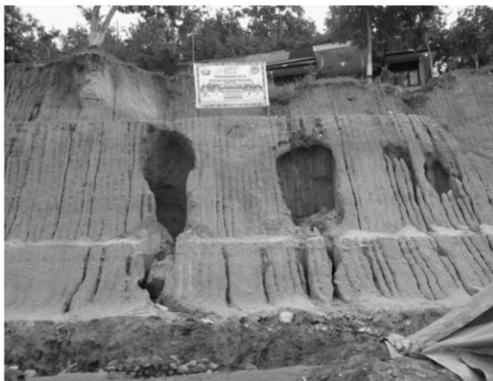
Gambar 5. Tampak depan lereng tergal beserta kondisi keruntuhan pada badan lereng (Dokumentasi, 2016)

Data geoteknik pemodelan stabilitas lereng titik Bor BH1 ditunjukkan dalam Tabel 1. Gambar 5 menampilkan tampak depan lereng tergal beserta kondisi keruntuhan pada badan lereng, Gambar 6 menampilkan tampak samping lokasi bor (BH1), sedangkan model geometri lereng menggunakan program *Slide v.06* diperlihatkan pada Gambar 7.

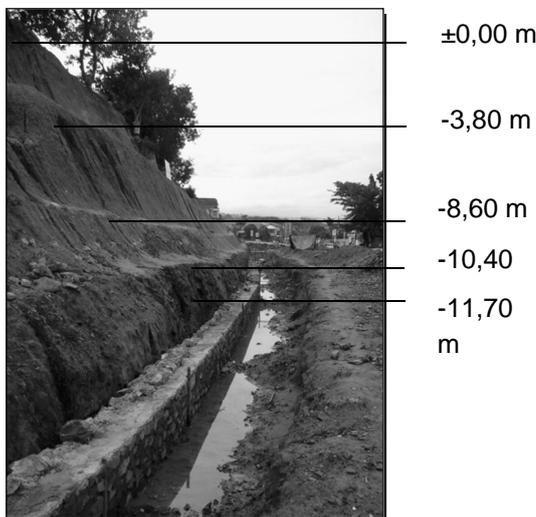
Gambar 6. Tampak samping lokasi bor (BH1) (Dokumentasi, 2016)

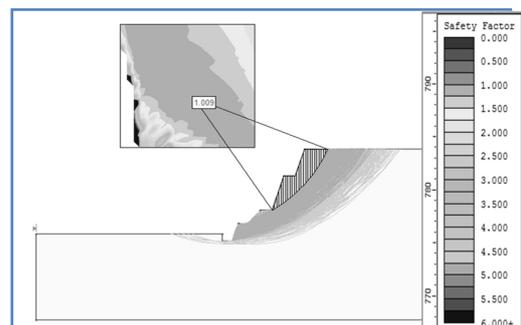
Berdasarkan hasil analisis stabilitas lereng menggunakan program *Slide v.06* dihasilkan deformasi lereng berbentuk garis busur dengan nilai Faktor Keamanan kritis sebesar 1,009 (Gambar 8) dengan area garis kelongsoran pada bench pertama dan bench kedua. Faktor Keamanan kritis ini sebelum dilakukan perkuatan dan menandakan lereng tersebut berada dalam kondisi tidak aman atau longsor.

Gambar 8. Hasil analisis lereng menggunakan program *Slide v06*

Hasil analisis juga menunjukkan bahwa lereng secara keseluruhan berpotensi mengalami longsor dengan nilai Faktor Keamanan sebesar 1,118 selama lereng belum diberi perkuatan dan kadar air meningkat secara kontinu terutama di musim penghujan, sehingga mengakibatkan potensi kelongsoran yang lebih cepat dan volume longsor juga besar sehingga nilai Faktor Keamanan lereng berada di bawah nilai Faktor Keamanan yang diijinkan (FK < 1,30).

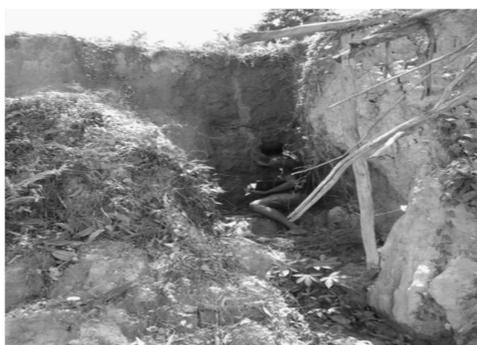
Kondisi lereng yang tergal dengan kemiringan sesuai kondisi lapangan yaitu interval 50° - 70° dengan ketinggian lereng 12,00 meter memperlihatkan potensi kurang stabil. Hal ini diperlihatkan oleh area yang berada diantara 1,00-1,50. Yang terjadi di lapangan adalah longsor pada *bench* pertama (bagian atas lereng) dan *bench* kedua (bagian tengah lereng) dikarenakan kemiringan lereng cukup besar sekitar 70° . Hasil analisis menunjukkan perilaku longsor yang sama pada zona busur longsor (Gambar 9).

Gambar 9. Longsor pada atas lereng (Dokumentasi 2016)

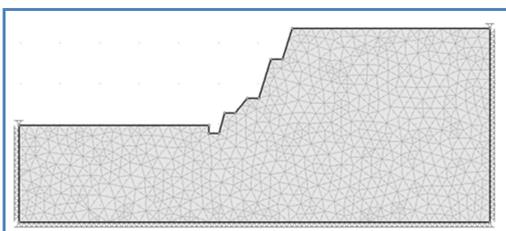
Dalam pemodelan, digunakan kriteria material homogen (isotropik), material lereng seragam, tidak terdapat tekanan air pori (kering), dan tipe pembebanan elemen inisial *field stress and body force*. Kriteria parameter kekuatan digunakan *Mohr Coulomb* material plastis dengan data sifat mekanik material seperti dalam tabel 1. Metode analisis berdasarkan metode *SRF (strength reduction factor)*. Model geometrik lereng diperlihatkan pada Gambar 10.

Gambar 10. Model geometri lereng menggunakan program *Phase2 v.08*

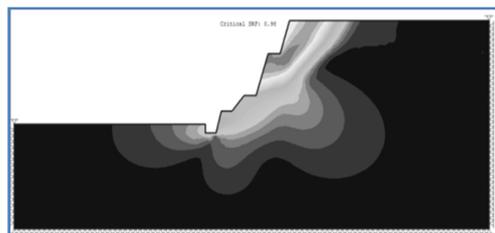
Berdasarkan hasil analisis stabilitas lereng menggunakan program *Phase2 v.08* dihasilkan deformasi lereng berbentuk seperti garis busur dengan nilai *SRF* kritis sebesar 0,98 (Gambar 11) dengan area kontur perpindahan/kelongsoran pada *bench* pertama dan *bench* kedua, diikuti *bench* ketiga dan *bench* keempat. Nilai *SRF* ini merupakan nilai Faktor Keamanan kritis sebelum dilakukan perkuatan dan menandakan lereng tersebut berada dalam kondisi tidak aman atau longsor.

Gambar 11. Hasil analisis lereng menggunakan program *Phase2 v08*

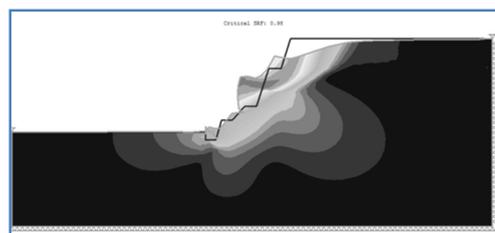
Pada Gambar 12, bentuk deformasi lereng dimulai kelongsoran dari *bench* paling atas dilanjutkan *bench* di bawahnya. Nilai *SRF* akan meningkat seiring nilai parameter kekuatan material semakin menurun. Air hujan dapat memberikan potensi kelongsoran yang lebih cepat dan volume longsor besar sehingga nilai Faktor Keamanan lereng akan berada di bawah nilai Faktor Keamanan yang diijinkan ($FK < 1,30$).

Gambar 12. Tampilan deformasi kelongsoran lereng menggunakan program *Phase2 v08*

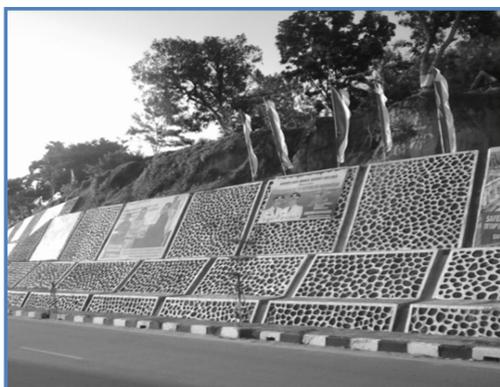
Berdasarkan pengamatan lapangan, hasil pemilihan perkuatan lereng berupa pasangan batu gunung pada *bench* kedua, *bench* ketiga dan *bench* keempat memperlihatkan kondisi yang aman (tidak mengalami longsor). Sedangkan pada *bench* pertama belum diberikan perkuatan seperti pasangan batu gunung, hanya ada pepohonan dan rerumputan yang memberikan tambahan kekuatan geser tanah lereng pada *bench* pertama tersebut (Gambar 13).

Gambar 13. Hasil perkuatan lereng berupa pasangan batu gunung (Dokumentasi, 2017)

Sepanjang musim penghujan tahun 2017, sejak selesai pekerjaan pasangan batu gunung, nampak lereng dalam kondisi stabil akibat perkuatan baik pasangan batu gunung maupun vegetasi yang ada di atas lereng tersebut sehingga infiltrasi air hujan tidak mempengaruhi kestabilan lereng. Penambahan pipa-pipa air tanah pada badan lereng dan pembuatan parit air hujan memberikan efek positif untuk kestabilan lereng. Tidak ada kenaikan muka air tanah pada sepanjang lereng sehingga tidak mempengaruhi kestabilan lereng. Dari hasil analisis perkuatan lereng yang diterapkan, maka nilai Faktor Keamanan (FK) meningkat diprediksi di atas 1,30 dan kondisi stabil.

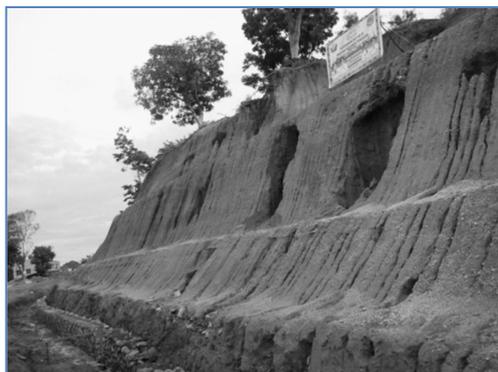
Foto Lampiran 2.
Lereng yang tergal sebelum
perkuatan Titik BH1
(Dokumentasi, 2016)

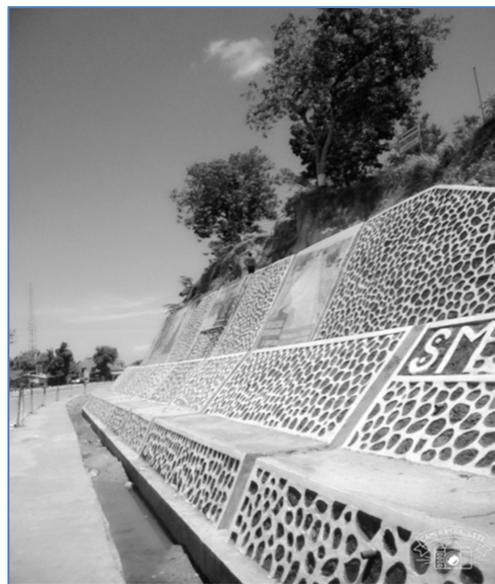
Foto Lampiran 3.
Lereng yang tergal setelah perkuatan
berupa pasangan batu gunung Titik
BH1
(Dokumentasi, 2017)
