ANALISIS PERBAIKAN TAKE UP MOTION PROCESS PADA MESIN TENUN AIR JET LOOM DENGAN METODE FMEA

Mohadi¹, Hendri Pujianto^{2*}, Galuh Yuli Astrini³, Ester Pinastiko Talenta Putri⁴
^{1,2,3,4} Akademi Komunitas Industri Tekstil dan Produk Tekstil Surakarta, ^{2*}hendrip@ak-tekstilsolo.ac.id
e-mail:¹mohadisby@ak-tekstilsolo.ac.id, ³galuhya@ak-tekstilsolo.ac.id, ⁴esterpinastiko20@gmail.com

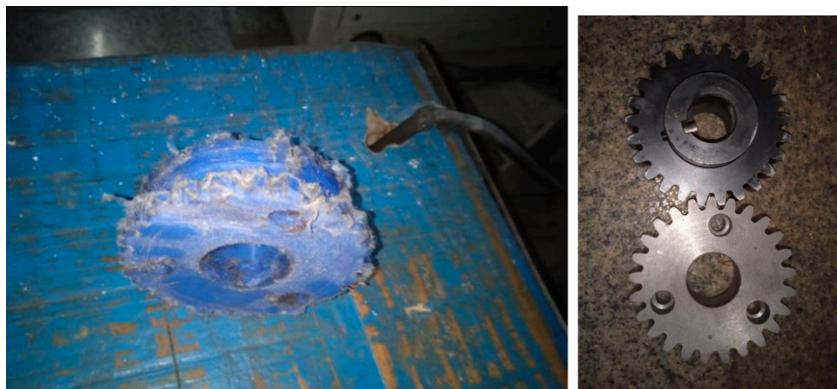
Gambar 1. Roda gigi roll kain

Gambar di atas menunjukkan bahwa sebelum ada rekomendasi perbaikan, roda gigi yang dipakai pada rol kain berbahan plastik. Hal ini mengakibatkan roda gigi cepat aus karena tidak kuat menahan beban kain. Hal ini sesuai dengan penelitian (Md Ghazali et al., 2017) walaupun polimer sekarang banyak digunakan sebagai bahan pengganti roda gigi baja, namun hanya pada perangkat beban rendah. Roda gigi yang aus akan mengakibatkan gulungan kain tidak sempurna, kecepatan rotasi mesin dengan gulungan rol tidak sinkron. Roda gigi yang aus dapat mempengaruhi karakteristik dinamis sistem rotor roda gigi, dan berpotensi mempengaruhi sinkronisasi kecepatan putar pada mesin dengan gerakan menggulung (Saxena et al., 2017). Hal ini akan berpotensi gulungan kain jatuh ke lantai sehingga proses produksi berhenti dan cacat kotor pada hasil produksi kain.

Tabel di atas menunjukkan bahwa peringkat pertama penyebab potensial kegagalan pada proses *take up motion* adalah kualitas gigi rol tidak sesuai standar yang mengakibatkan kerusakan/keausan roda gigi roll kain untuk *take up motion* dengan nilai RPN= 108. Rekomendasi yang diusulkan adalah penggantian gigi roll bawah dari bahan baku plastik ke bahan baku besi/baja. Rekomendasi roda gigi roll kain yang digunakan pada *take up motion* dapat dilihat pada Gambar 1.
