GERAKAN TANAH DI KARANGSAMBUNG, PENYEBAB DAN ANTISIPASI PENCEGAHANNYA

Arief Mustofa Nur¹

¹ UPT. Balai Informasi dan Konservasi Kebumihan Karangsembung LIPI

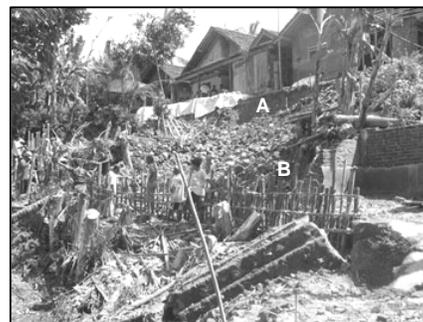
1. Retakan pada teras dan halaman depan rumah penduduk.
2. Runtuhnya talud halaman depan rumah penduduk dengan membentuk bentukan tapal kuda yang merupakan mahkota longsor dengan lebar mencapai 8 m. Runtuhan ini mengakibatkan tanah dan tanaman di atasnya longsor ke jalan dan sebuah kandang kambing hancur (Gambar 2). Arah gerakan tanah ini relatif ke barat atau ke arah N 268° E.
3. Retakan-retakan yang cukup rapat pada jalan sepanjang sekitar 8 meter dengan lebar retakan mencapai 5 cm, dan jalan juga mengalami ambles sekitar 50 cm (Gambar 3).

Gambar 2. A. Runtuhnya halaman rumah dan membentuk bentukan tapal kuda dengan lebar mencapai 8 m ; B. Kandang kambing yang hancur

3. Tumbuhan yang ada pada halaman rumah yang longsor perlu ditebang untuk mengurangi berat massa tanah yang dapat memicu gerakan tanah susulan. Langkah selanjutnya adalah dengan membuat tanggul penahan sementara dari bambu (trucuk bambu) pada bagian bawah halaman rumah yang longsor seperti pada Gambar 9. Trucuk bambu ini tidak tahan lama dan perlu segera diganti dengan menggunakan bronjong batu

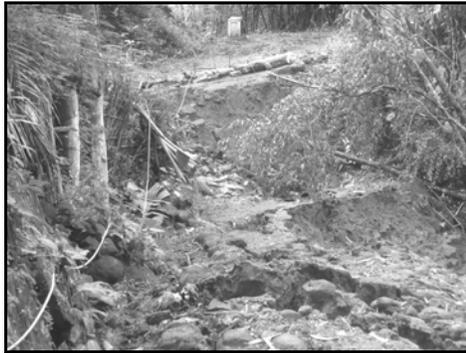
Gambar 3. Jalan sepanjang 8 m yang ambles 0.75 m dan retakan yang rapat dengan lebar retakan 5 cm

1. Menutup retakan tanah yang ada baik di sekitar permukiman maupun di jalan yang ambles dengan material padat dan kedap air seperti lempung padat untuk mencegah air masuk dalam tanah seperti yang diilustrasikan pada Gambar 6. Langkah ini bertujuan untuk mencegah air terutama air hujan masuk ke dalam tanah sehingga tanah tidak akan mudah jenuh air yang dapat menyebabkan gerakan tanah.

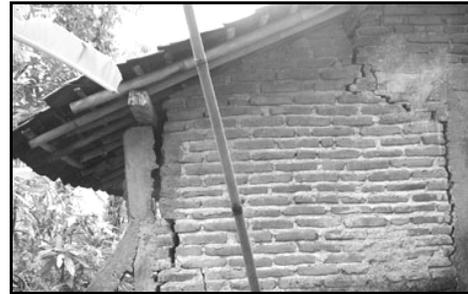
Adapun indikasi gerakan tanah berada di lereng bagian timur dengan ditandai adanya retakan pada dinding rumah dan dinding mulai agak condong ke arah timur. Lebar retakan dinding ada yang mencapai 5 cm (Gambar 4).

Gambar 4. Retakan pada dinding rumah dengan lebar retakan ± 5 cm yang mengindikasikan adanya gerakan tanah.

Tipe rayapan berkembang di lereng bagian timur dengan ditandai adanya retakan pada dinding rumah dan dinding mulai agak condong ke arah timur. Lebar retakan dinding ada yang mencapai 5 cm. Tipe rayapan ini merupakan gerakan tanah yang gerakannya sangat lambat sehingga sangat sering tidak dihiraukan oleh penduduk. Meskipun gerakannya sangat lambat namun sangat dimungkinkan secara tiba-tiba berubah menjadi cepat dan dapat menimbulkan resiko bencana yang memprihatinkan.

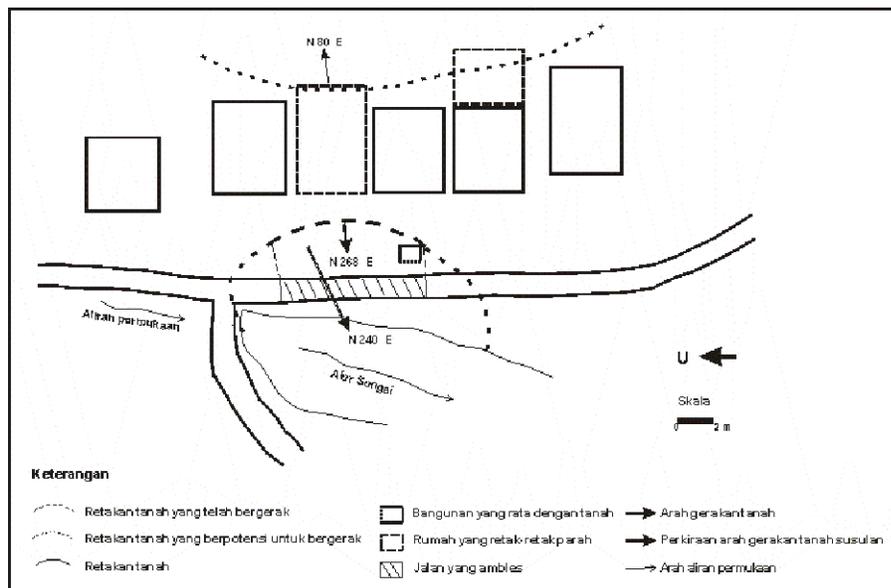
Gerakan tanah di lokasi ini telah merusak 1 (satu) rumah penduduk, meruntuhkan talud dan halaman depan, 1 (satu) kandang kambing dan mengancam 6 (enam) rumah lainnya. Gerakan tanah ini diperkirakan masih dapat berkembang lebih lanjut sehingga perlu dilakukan antisipasi dan penanggulangan. Perkiraan arah gerakan tanah susulan adalah N 80° E pada lereng sebelah timur dan N 240° E pada lereng sebelah barat. Peta situasi gerakan tanah di lokasi investigasi seperti pada Gambar 5.

Gambar 5. Sketsa Penampang Horisontal Kondisi Gerakan Tanah di Karangsembung yang menggambarkan Peta Situasi Gerakan Tanah.

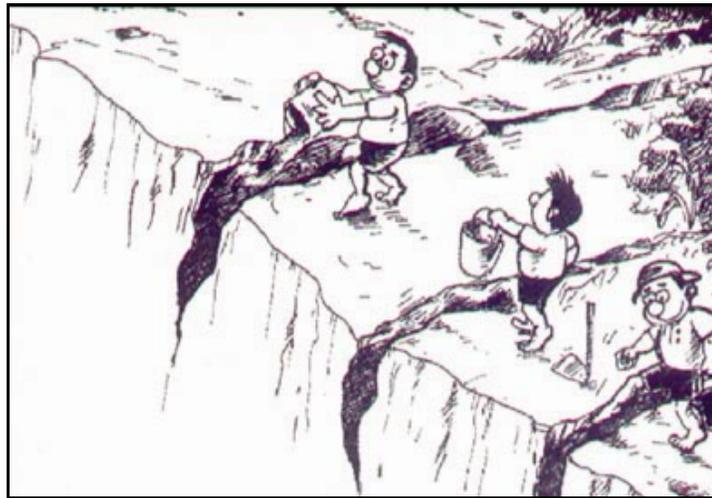
Gambar 6. Ilustrasi menutup retakan tanah dengan material kedap air (Universitas Gadjah Mada, 2003).

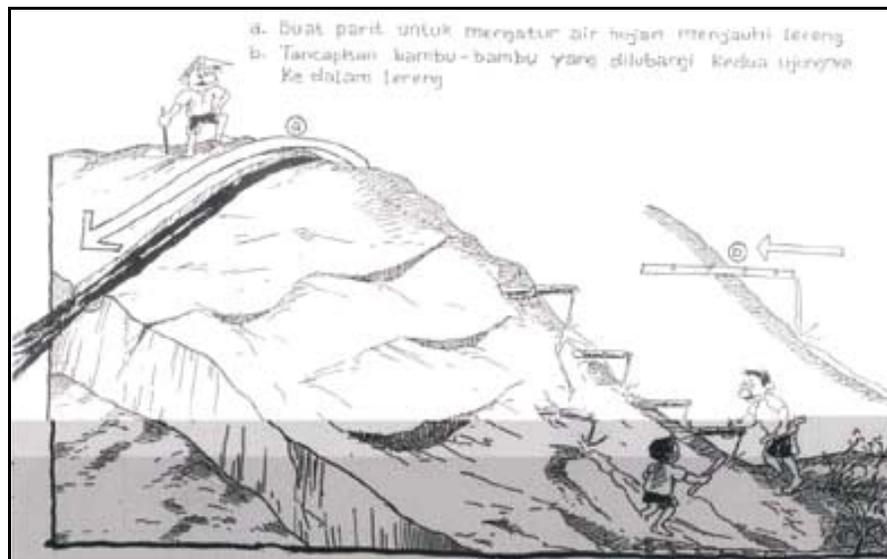
Gambar 7. A. Ilustrasi membuat saluran air permukaan ke arah luar lereng ; B. Membuat saluran air bawah permukaan dengan tusuk bambu (Universitas Gadjah Mada, 2003).

2. Mencegah air permukaan masuk ke dalam area gerakan tanah dengan cara membuat saluran air yang alirannya diarahkan menjauh dari lokasi gerakan tanah seperti yang diilustrasikan Gambar 7. Pembuatan saluran air permukaan ini juga bertujuan agar tanah di lokasi gerakan tanah tidak mudah untuk bergerak. Lokasi pembuatan saluran permukaan pada lokasi gerakan tanah di karang-sambung direkomendasikan berada di 2 tempat pada punggung bukit seperti pada Gambar 8.

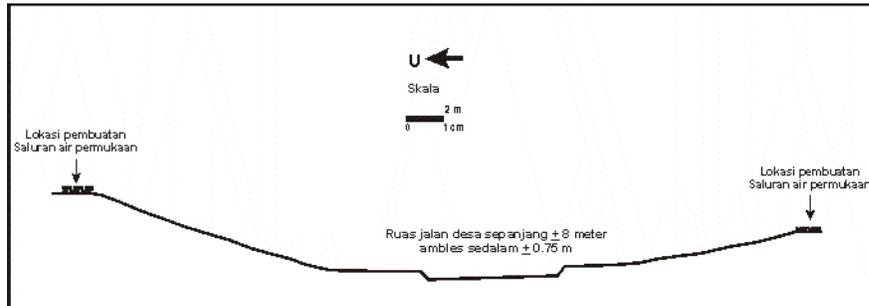
Gambar 8. Sketsa Penampang Vertikal Kondisi Jalan Ambles di Karangsembung dan rekomendasi lokasi saluran air permukaan.

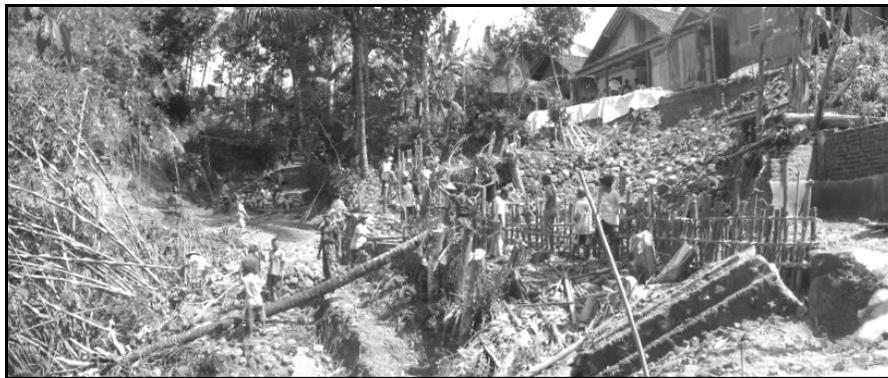
Gambar 9. Pembuatan trucuk bambu pada halaman yang longsor dengan didahului penebangan vegetasi yang ada.

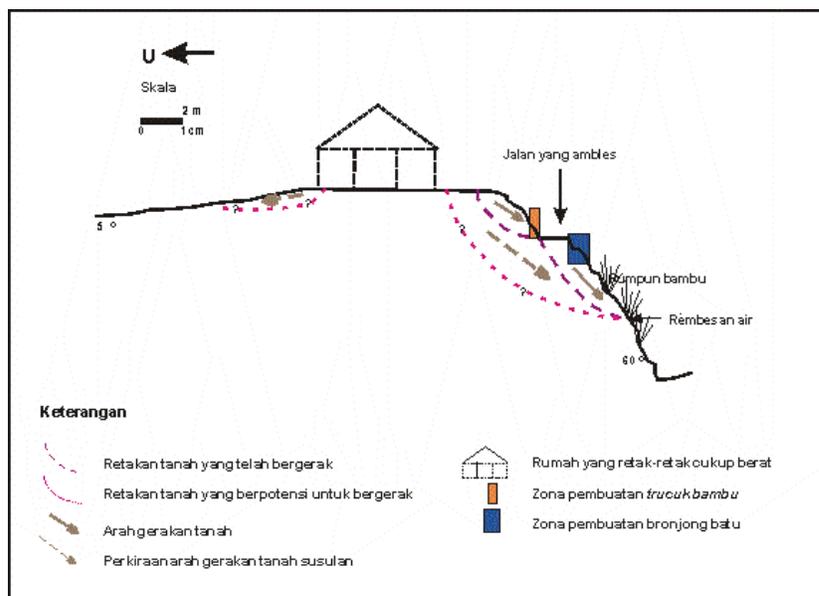
Gambar 10. Sketsa penampang vertikal kondisi gerakan tanah di Karangsembung dan rekomendasi lokasi pembuatan tanggul trucuk bambu dan tanggul bronjong batu.

yang cukup tanah lama. Adapun rekomendasi lokasi pembuatan trucuk bambu maupun brojong batu serta gambaran sederhana gerakan tanah di Karangsembung ditinjau dari skala

- vertikal dapat dilihat pada Gambar 10.
4. Apabila terjadi hujan deras atau hujan tidak deras tetapi lama (> 2 jam) segera menyingkir ke tempat yang lebih aman.
